中古車 販売 車両チェック表

冷蔵冷凍車 (格納)

78261

FRR90-7117695

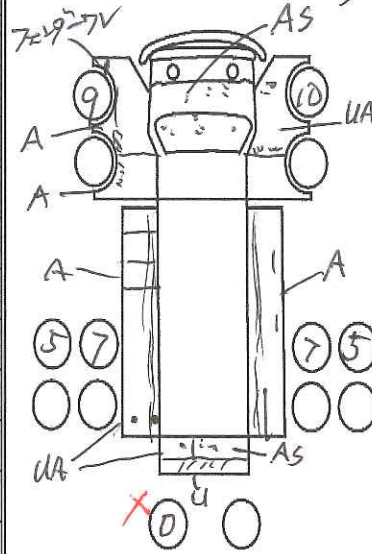
右側ドアミラー部上側にオイル交換

- ・庫内左前 水検欠品
- ・車高灯 SW 搭載なし

フロントガラス (要交換・飛石・線 (点傷)・良好)

キズ サビ 凹み 穴 波 跡 腐り 板金
