# いすゞ自動車近畿株式会社 車両状態評価書

| 年 式<br>H31/3月 | 通 称 車 名<br>7オート | 型 式<br>2RG-FRR90T2 | グレード及びボディ形状<br>高床・FFL・FL ドライバン | 積 載<br>2750 kg | 23<br>号車 |

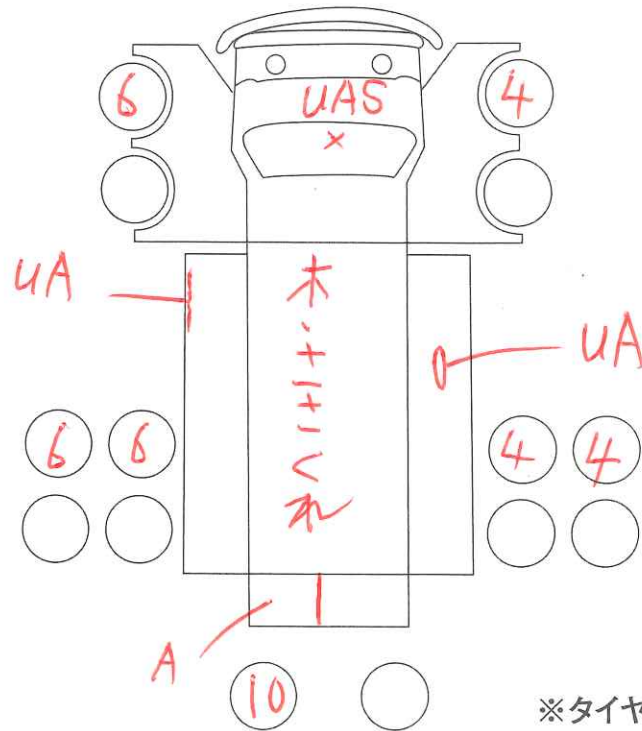
シート破れ Fガラス割れ DLB
