# いすゞ自動車近畿株式会社 車両状態評価書

| 年 式<br>R2 / 11 月 | 通 称 車 名<br>エルフ | 型 式<br>2RG-NLR88AR | グレード及びボディ形状<br>高床・FFL・FL 平ボディ | 積 載<br>2,000 kg | 65 号車 |

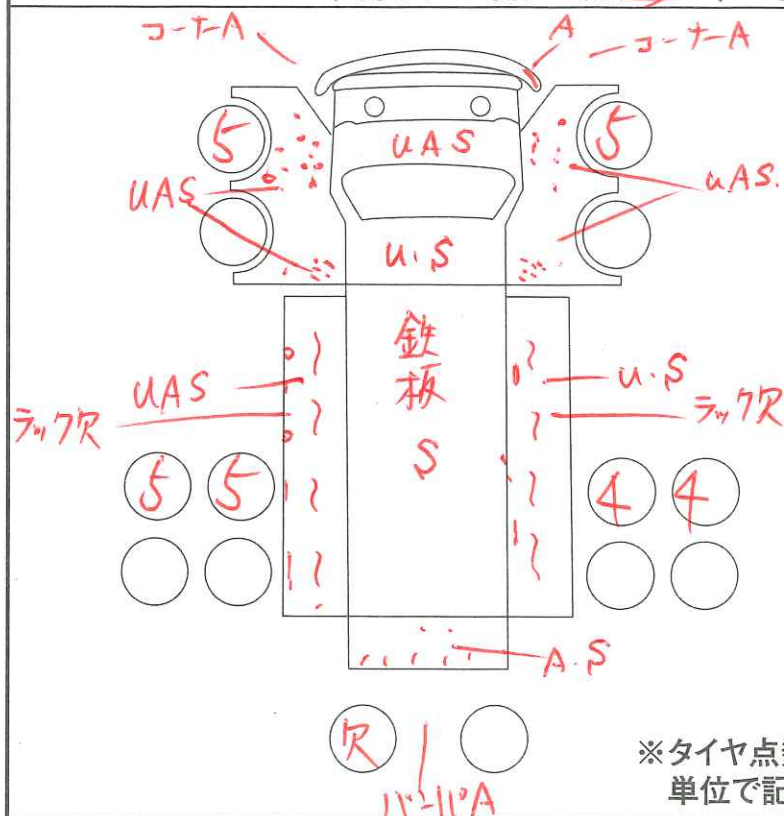
フロントガラス(飛石・線・点キズ) 修復歴(有・無)

アンテナU, 車内汚れ, ミラーA  
 サイドガードU.S, T/Mオイルにじみ, リヤアオリ内鉄板S  
 前立・トリッ鉄板S, サイドアオリラック欠
