# 中古車 販売 車両チェック表

管理No 78557

車台番号 FRR90-7025671

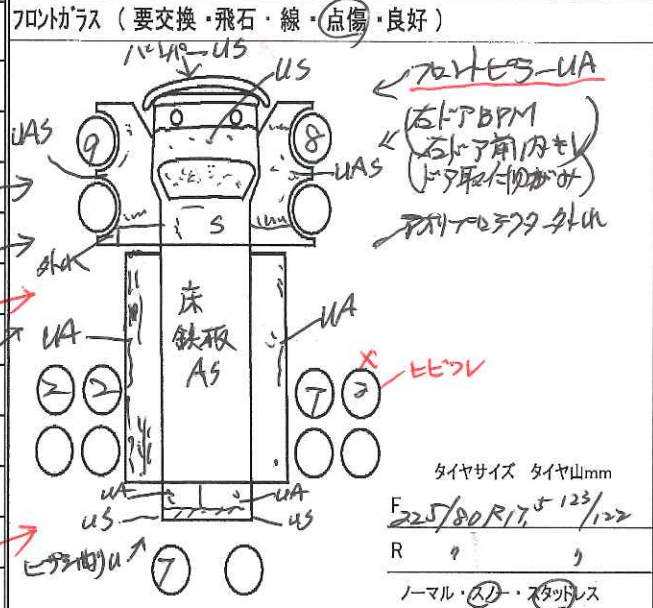
右エレクトリックモーター、フロントパネル(カブリ)  
 室内木目2本 3本以上 10X20品  
 右ミラーA 左ミラーカブリ2品 左ドアステー  
 看板M

キズ	サビ	凹み	穴	波	跡	腐り	板金	塗装	交換	写真撮影	済み
A	S	U	H	W	M	C	B	P	X

特記事項  
(不正改造)  
 ワイパー取替あり  
 E/G木目2本 (X, パネル以上)  
 毎本ワイパーボデー部分(上側)木目あり  
 ○ 左右ワイパービス止め  
 ○ 左右泥汚れ破損  
 左カブリワイパー取替(曲)UA 交換  
 7025671-2  
 ドラックの前後アーム取替  
 ○ 左ドアコンベア取替(左側)割れあり  
 左側UP(右側曲)取替  
 △ 左ドアステー下ナット追加
