# いすゞ自動車近畿株式会社 車両状態評価書

| 年 式<br>H30/3月 | 通 称 車 名<br>エルフ | 型 式<br>TRG-NJR85A | グレード及びボディ形状<br>高床 (FFL)・FL Wキャブ | 積 載<br>2,000 kg | 86 号車 |

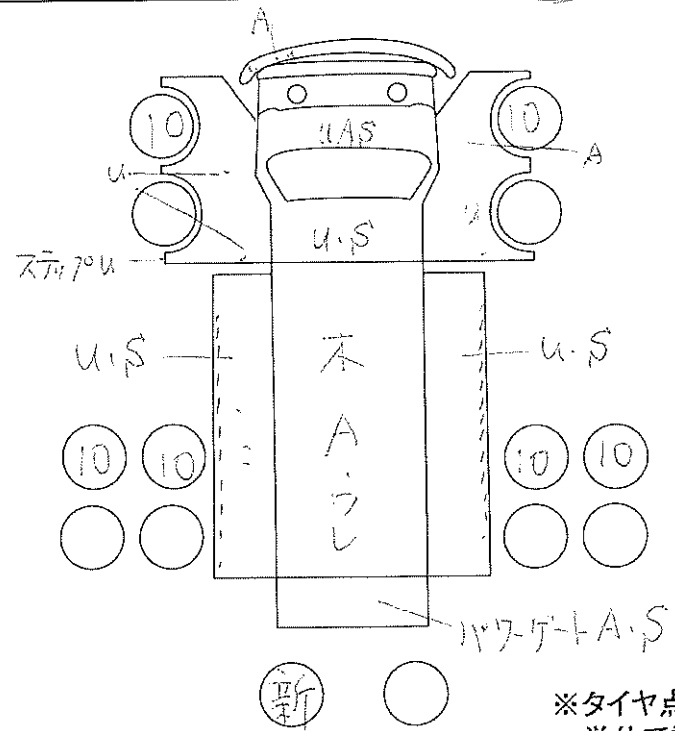
| フロントガラス(飛石・線・点キズ) 修復歴(有・ <del>無</del> ) | その他特記事項 | | | | | | | | | | | | | | | | | | | | | | | | | | |
|---|---|--|---|---|---|---|---|---|---|---|---|---|---|---|---|---|---|---|---|---|---|---|---|---|--|---|---|
| <p>※タイヤ点数は mm 単位で記入のこと。</p> | <p>下廻りS 床板二重張り 内張りアル<br/>前立・トリイA.S キャブバッチA.S<br/>車内汚れ。</p> | | | | | | | | | | | | | | | | | | | | | | | | | | |
