いすゞ自動車近畿株式会社 車両状態評価書

年式 R1/11月	通称車名 エルフ	型式 2RG-NPR88AN	グレード及びボディ形状 高床・FFL・FL ウイング	積載 2,000 kg	174 号車
車検 年月・検切・ <u>抹消</u>	装備 (A) (P) (S) (W)	排気量 2,990 cc	エンジン出力 PS		
走行 142 千km	タコグラフ 装備 有・無・別体	ボディ内寸 長 4,360 mm × 幅 2,090 mm × 高 2,240 mm			
シフト 6 (M) (A) (T) 特殊	タコグラフ 年式 () () () ()	上物 フルーフ製			
燃料 (D) (G) 他 ()	色 白色	特装品 ラッピング2段			
R券 (有) (無)	リサイクル 預託金相当額	¥10,440- 円

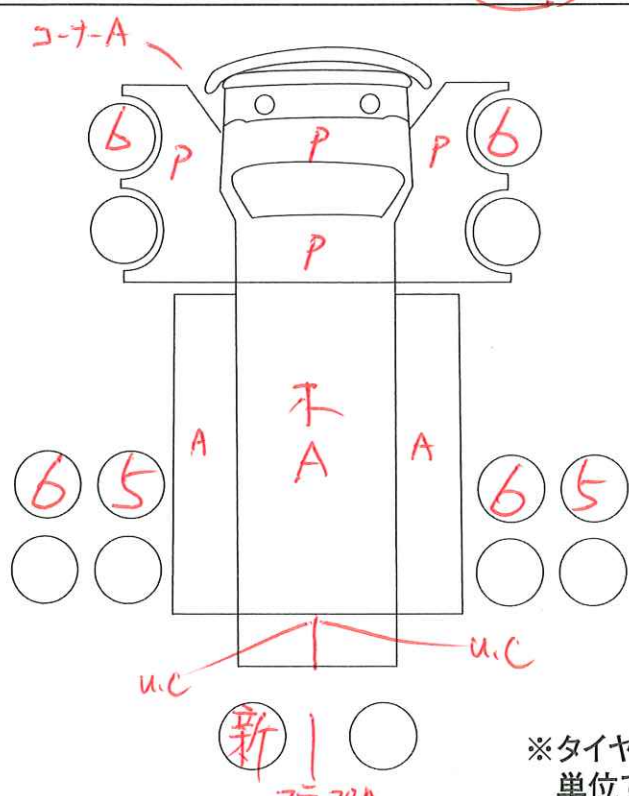
フロントガラス(飛石・線・ <u>点キズ</u>) 修復歴(有・ <u>無</u>)	その他特記事項

<p>コ-7-A</p> <p>u.c</p> <p>新 1</p> <p>タイヤA</p>	<p>ミラーA, 前立u.s, ウイング内uA</p> <p>サイドカーA</p> <p>フルーフ DMM</p>																										
<table border="1"> <thead> <tr> <th>記号</th> <th>説明</th> </tr> </thead> <tbody> <tr><td>A</td><td>スリ傷</td></tr> <tr><td>B</td><td>板金</td></tr> <tr><td>C</td><td>腐り</td></tr> <tr><td>P</td><td>塗装</td></tr> <tr><td>S</td><td>サビ</td></tr> <tr><td>U</td><td>凹凸曲</td></tr> <tr><td>W</td><td>波</td></tr> <tr><td>X</td><td>替</td></tr> <tr><td>H</td><td>穴</td></tr> <tr><td>M</td><td>跡</td></tr> </tbody> </table> <p>※タイヤ点数は mm 単位で記入のこと。</p>	記号	説明	A	スリ傷	B	板金	C	腐り	P	塗装	S	サビ	U	凹凸曲	W	波	X	替	H	穴	M	跡	<table border="1"> <tr> <td>登録番号</td> <td></td> </tr> <tr> <td>車台番号</td> <td>NPR88-7002466</td> </tr> </table>	登録番号		車台番号	NPR88-7002466
記号	説明																										
A	スリ傷																										
B	板金
