# いすゞ自動車近畿株式会社　車両状態評価書　ISUZU

| 年式 | 通称車名 | 型式 | グレード及びボディ形状 | 積載 | |
|---|---|---|---|---|---|
| R4/8月 | ギガ | 2PG-CYJ77C | 高床・FFL・FL ウイング | 13,700 kg | 2 号車 |

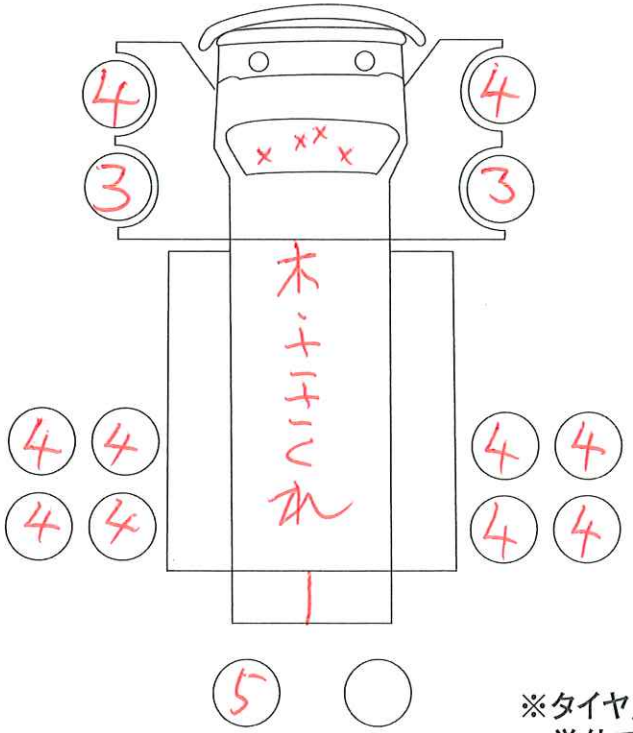
## フロントガラス（飛石・線・点キズ）　修復歴（有・無）

Fガラス割れ シートコゲ穴 看板跡
バン内UA
