# いすゞ自動車近畿株式会社　車両状態評価書　ISUZU

| 年式 | 通称車名 | 型式 | グレード及びボディ形状 | 積載 | |
|---|---|---|---|---|---|
| H29/1月 | フォワード | TKG-FRR90S1 | 高床・FFL・FL 冷蔵冷凍車 | 3,250 kg | 27 号車 |

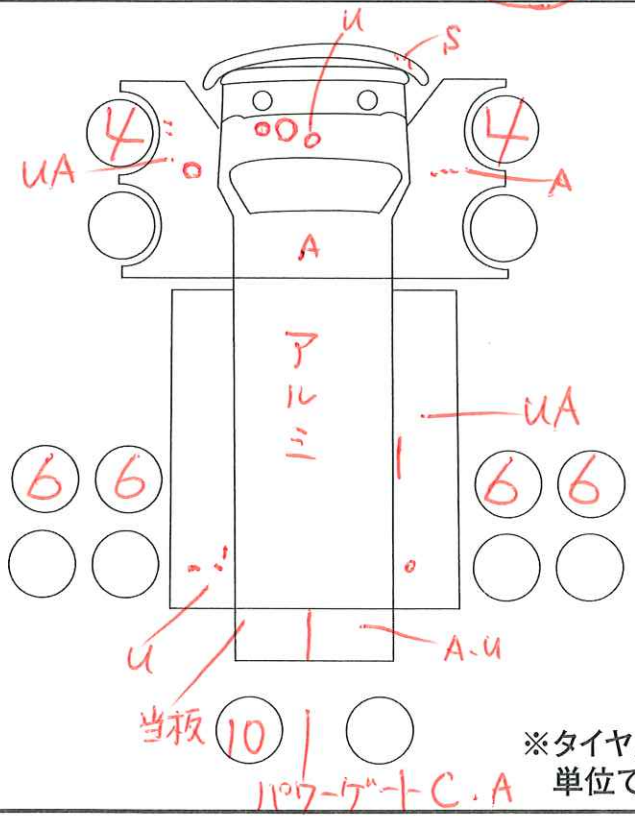
## フロントガラス（飛石・線・点キズ）　修復歴（有・無）

シートコゲ・ヤブレ，看板跡，後方枠US
バン内UA，フレーム・クロスメンバーC.
前立U
