いすゞ自動車近畿株式会社 車両状態評価書 ISUZU

年式	通称車名		型	式	グレード及びボディ形状	積載	19				
H31/3月	ギガ		2KG	CYL77CA	高床・FFL・FL 冷蔵冷凍車	12,800 kg					
車検	年	月	検切	抹消	装備	(A) (C) (P) (S) (W)	排気量	9,800 cc	エンジン出力	280 PS	号車
走行	4	0	0	千km	ノコグラフ	有・無・別体	ボディ内寸	長 9,340 mm × 幅 2,280 mm × 高 2,280 mm			
シフト	7	(M)	(T)	特殊	ノコグラフ	(年月)	上物	東フレ製 -5°C 設定 直結式			
燃料	(D)	G	他		色	白色	特装品	サイドドア ラック2段 ツヨロダ4列			
R券	(有)	無	リサイクル	預託金相当額	¥13,340-円		関係	スタバイ装置付(コード欠) 格納PG

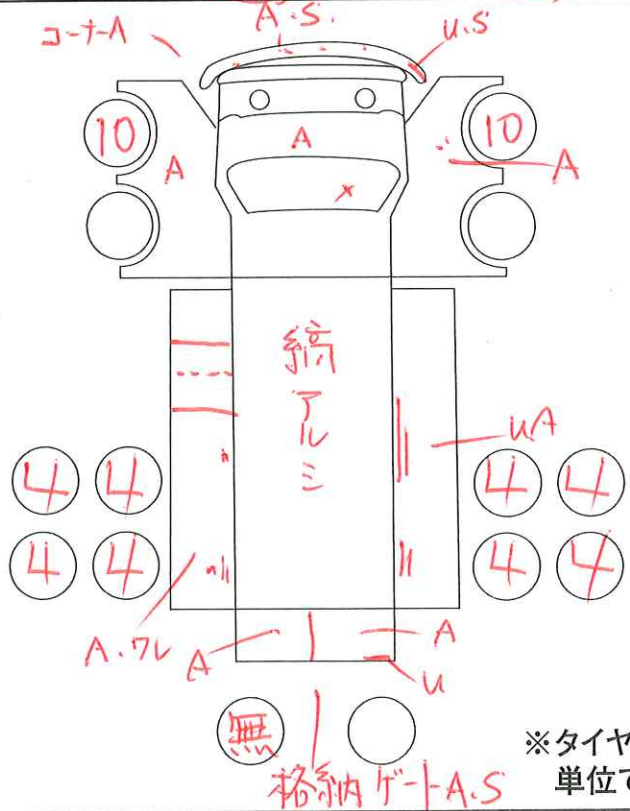
フロントガラス(飛石・線・点キズ) 修復歴(有・無)

別19コ 19-02, 車内汚れ, ハンドルすれ
 シートヤブレ, 看板跡, ミラーカバー
 後方杆U, バン内U.A.7L, Fガラス7L
 東フレ 2019-2 XV92HSE-T
